IK geht in Serie

Bewertung des neuen Kleinprofilzugs für die Berliner U-Bahn

aus:
verkehrspolitische Zeitschrift SIGNAL 1/2017
(25. Februar 2017)
Berliner Fahrgastverband IGEB
www.igeb.org • igeb@igeb.org
Tel. (030) 78 70 55 11

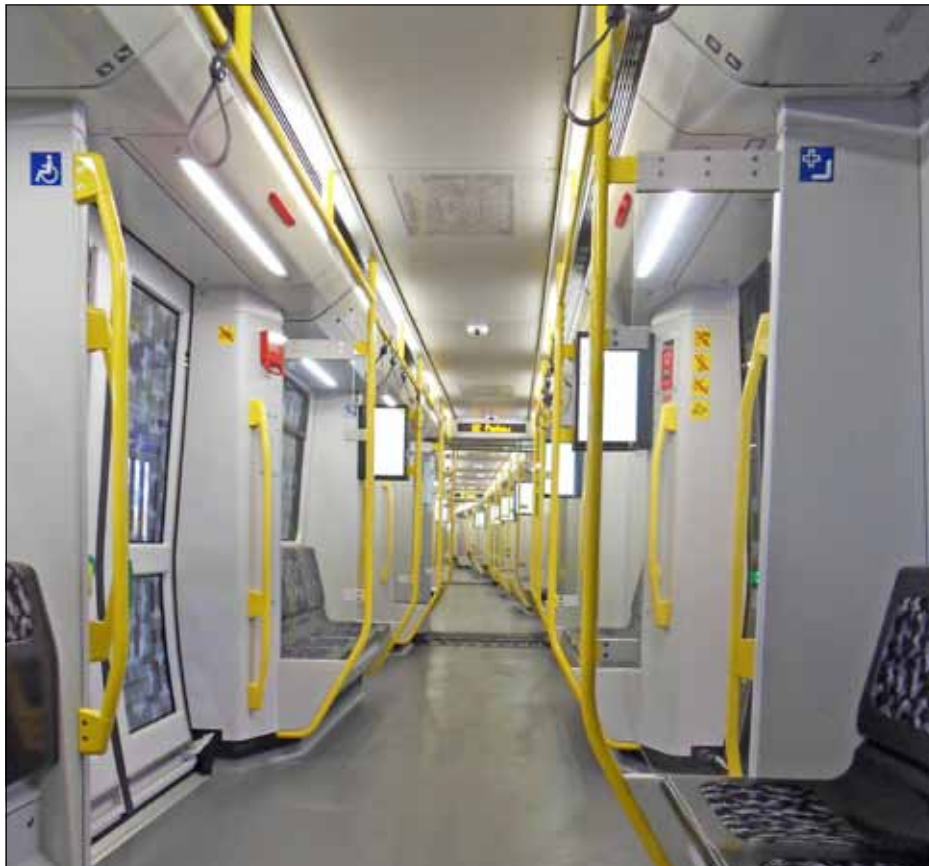
Die bewährte Ausführung als durchgängiger Halbzug prägt auch den IK. Leider verschlechtern die Monitore den Raumeindruck und die übertrieben dicke Einbautiefe verbraucht wertvolle Staufäche im Türraum.
Foto: Tom Gerlich

Doch betritt man das Fahrzeug, ist davon gar nicht mehr so viel zu merken. Es wirkt tatsächlich bedrückend eng. Die neuen Plastik-Hartschalensitze verschonen nämlich den konstruktionsmäßig hart erkämpften Platz durch ihre Einbautiefe.

Überhaupt wirkt die Inneneinrichtung wenig durchdacht. Schön hell ist es zwar, doch wird die Fahrzeugweite optisch durch die eigentlich zu begrüßenden Einbaumonitore stark eingeschränkt. Diese sind doppelseitig an jeder zweiten gläsernen Türseitenwand angebracht und zeigen einige nächste Stationen an. Dabei sind sie aber so dick, dass sie viel vom hart umkämpften Türraum einnehmen – die Stelle, an der man normalerweise an die Glaswand gelehnt den Ein- und Ausstieg kaum behindert. Den Platz nimmt jetzt der Monitor ein, und der Fahrgast steht etwas weiter in der Tür – und damit im Weg.

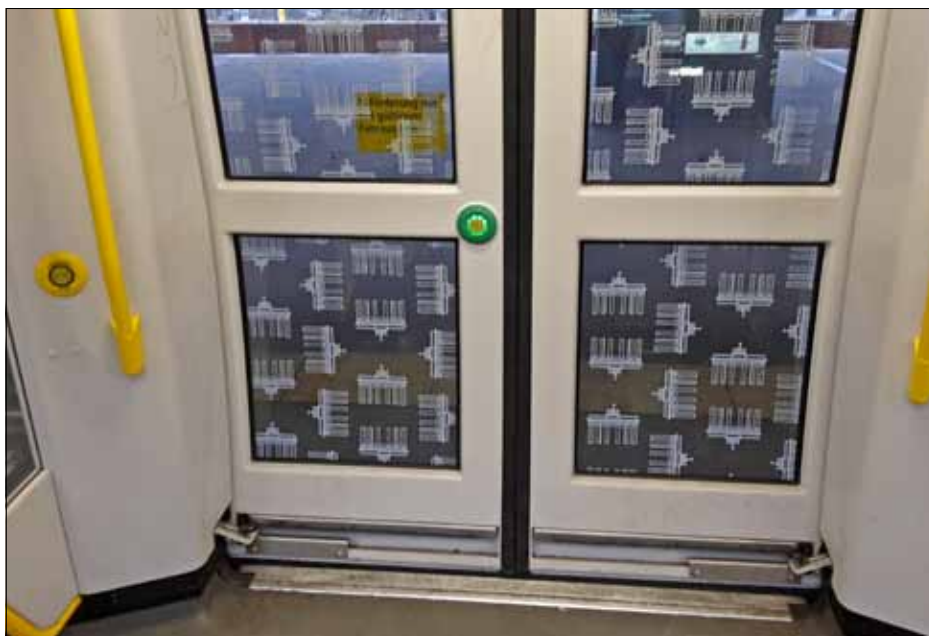
Die Türen zeigen noch ein wenig Mechanik, die Türsäulen links und rechts sind mit ihrer Platzverschwendung ein Ärgernis.
Foto: Florian Müller

Wer es eilig hat, wird wohl ebenfalls nicht grün mit dem neuen Zug. Besonders, wenn dieser gemeinsam gekuppelt mit einem Zug der Vorgängerbaureihe HK fährt, stellt man fest, dass die Türelektronik auf Schlafmützentechnik beruht. Die Türfreigabe erfolgt verzögert, die Zeit, die die Tür zum Öffnen benötigt, ist nochmals länger als beim ohnehin schon langsamen Vorgänger. Ebenfalls schließen sich die Türen im Schneckentempo. Für ein großstädtisches Massentransportmittel eindeutig unangemessen. Hier muss ebenfalls dringend nachgebessert werden.

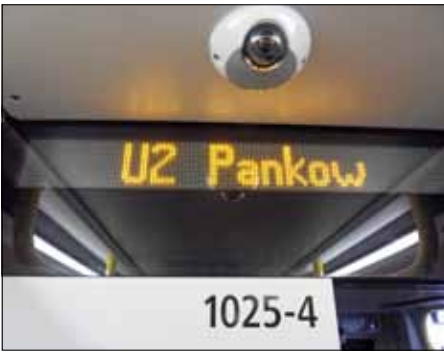
Der klassische Innenanzeiger an den Wagenenden und -übergängen ist noch immer die sinnvollste Anzeige und neben der Ansage die wichtigste Informationsquelle für die nächste Station. Darüber eine der vielen Überwachungskameras. Der Datenschutz ist durch das planmäßige Löschen nach 72 Stunden schon im Fahrzeug berücksichtigt.

Die LED-Stationsanzeigen im Inneren haben ein seltsames Format. Sie sind höher als ihre Vorgänger und gleichzeitig schmaler. Damit können Stationen wie „Pankow“ nun zwar deutlich größer dargestellt werden, jedoch – Sie ahnen es – wirkt sich das negativ auf lange Stationsnamen, wie „Mendelssohn-Bartholdy-Park“ aus. Also in der Serienausführung bitte gerne etwas breiter, der Platz dafür ist da.

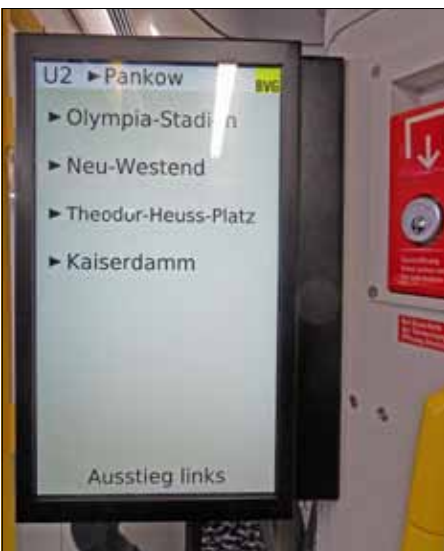
Erstmals moderne Infomedien in der U-Bahn! Leider mit schlecht programmierten Inhalten und in klobiger, wenig smarter Ausführung am falschen Standort. Stattdessen wären ...

ja zu begrüßen, gern auch in Form von Monitoren. Doch die im Vorserien-Testfahrzeug angebrachten, bereits oben erwähnten Monitore bieten wenig Mehrwert. Gleichzeitig rauben sie Platz im Türraum und schränken die Sicht durch das Fahrzeug extrem ein. Komischerweise kleben direkt daneben die analogen Perlschnüre in kaum lesbarer Miniaturschrift, da man aus Kostengründen unbedingt das komplette Kleinprofilnetz draufquetschen musste. Doch gerade die Perlschnur, die als einziges Informationsmedium im Zug im Gegensatz zu den geplanten Monitoren den gesamten Fahrtverlauf abbildet, will man nicht ins 21. Jahrhundert bringen. Schade.

Bemerkenswert an allen Anzeigern: Offenbar haben sie Probleme damit, die Ausstiegseite korrekt anzuzeigen. Anzeiger, die in Fahrtrichtung hängen, müssen den Pfeil bei „Ausstieg rechts“ demnach rechts anzeigen. Anzeiger, die entgegengesetzt der Fahrtrichtung angebracht sind, entsprechend links. Logisch. Das beherrschen die Anzeiger im Probezug aber nicht, was schon regelrecht peinlich ist. Bei den Monitoren hat man sich gar nicht erst an die Ausstiegspfeile herangewagt und zeigt einfach nur

das Wort „rechts“ oder „links“ an. Hier bitte unbedingt die Hausaufgaben machen!

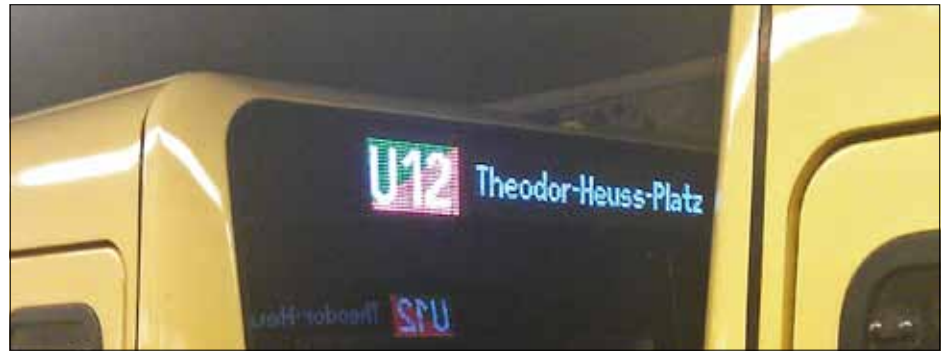
Die farbigen Liniensignets sind im verzweigten Kleinprofilnetz unverzichtbar. Die Lesbarkeit ist allerdings verbesserungswürdig. Gut funktionierende technische Umsetzungen gibt es aber am Markt.

Es gibt auch bewährte Fahrgastinformationseinrichtungen im Fahrzeug. Die Lautsprecheransagen erscheinen angemessen und deutlich. Frontanzeiger sind mit LED-Punkten realisiert und das Liniensignet wird trotzdem korrekt farbig dargestellt. Das ist

zu begrüßen, auch wenn diese technisch noch etwas verbessert werden könnten, was Schriftbild und Kontrast zur Hintergrundfarbe betrifft.

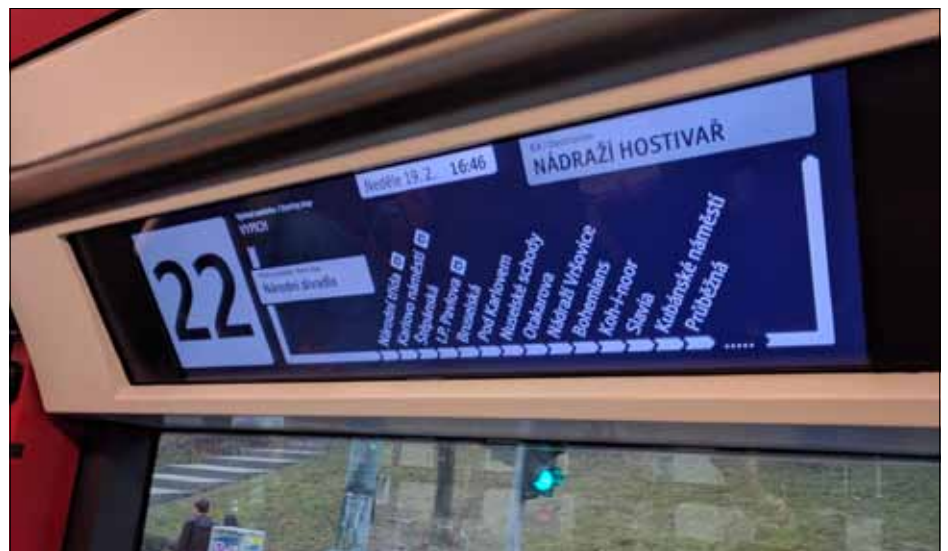
... digitale Versionen der Perlschnur, wie hier bei der Straßenbahn in Prag, wesentlich sinnvoller. Diese sollten die geklebten Perlschnüre ersetzen, welche wegen der Mikroschrift schwer zu lesen sind, da sie aus Kostengründen mehrere Linien enthalten.
